Závěrečná zpráva – vyhodnocení a vyúčtování akce obnovy kulturní památky 2014					
Název programu	Podpora obnovy kulturních památek prostřednictvím obcí s rozšířenou působností				
Příjemce (název)	Římskokatolická farnost Rтынě v Podkrkonoší, Kostelecká 235, 542 33 Rтынě v Podkrkonoší, IČO: 60154144, administrátor Ladislav Hojný, doručovací adresa: Schejbalova 100, 542 34 Malé Svatoňovice				
Období	2014	Číslo rozhodnutí MK ČR o poskytnutí dotace	Sp.zn.: Č.j.: MK 363512014 OPP ze dne 21. 7. 2014		
Název akce	Oprava zvonice u kostela sv. Jana Křtitele ve Rтынi v Podkrkonoší, rejstř. č. ÚPSKP 47084/6-3653, bez čp/če na st.p.č. 100, k.ú. Rтынě v Podkrkonoší, obec Rтынě v Podkrkonoší, okres Trutnov, Královéhradecký kraj				
Rozsah akce	Oprava krovu a střechy zvonice u kostela sv. Jana Křtitele ve Rтынi v Podkrkonoší – I. etapa	Harmonogram akce	08 – 11/2014		
Schválený rozpočet akce:	Předpokládané náklady na celou akci obnovy v době zahájení (v Kč):	Předpokládané náklady části, na kterou se vztahuje žádost (v Kč):	Přiznaný finanční příspěvek (v Kč):

Zvonice u kostela sv. Jana Křtitele ve Rtyni v Podkrkonoší Oprava nosné konstrukce zvonice - I. etapa, rok 2014

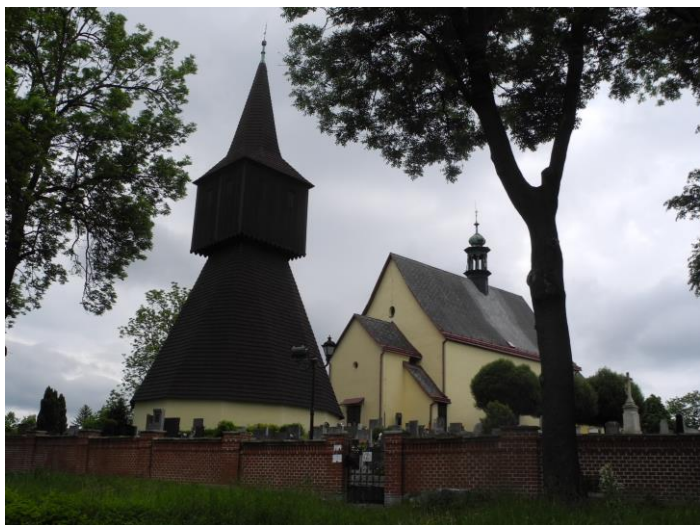
Celkový pohled na zvonici u kostela Jana Křtitele

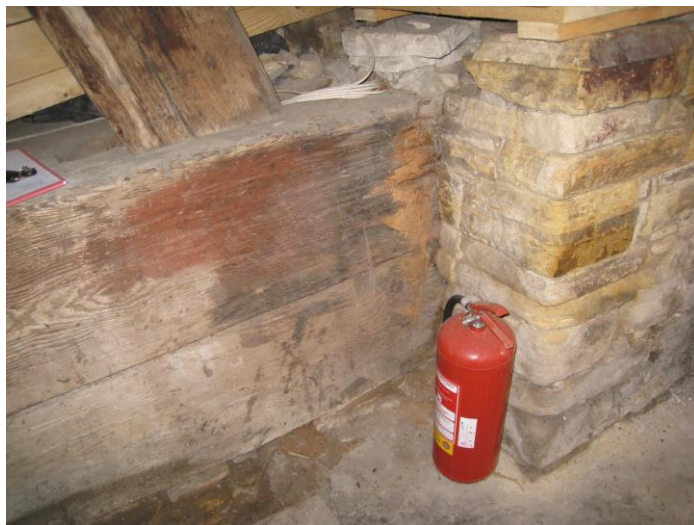
Poškozené zhlaví trámy u styku s podezdívkou

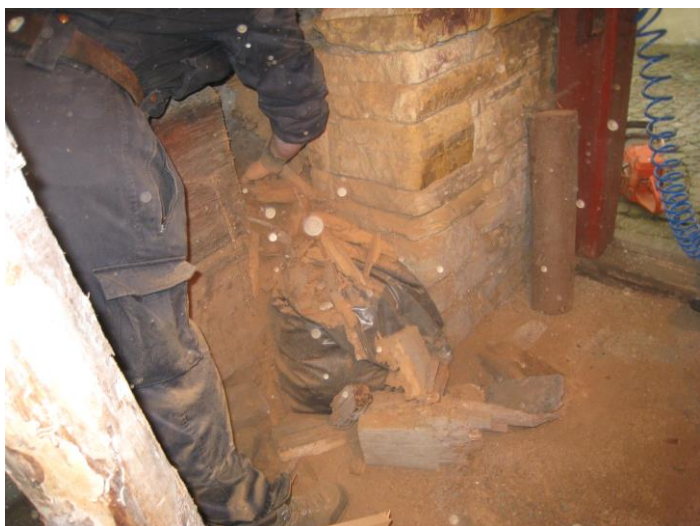
Práce na opravě – dřevo je zcela poškozené

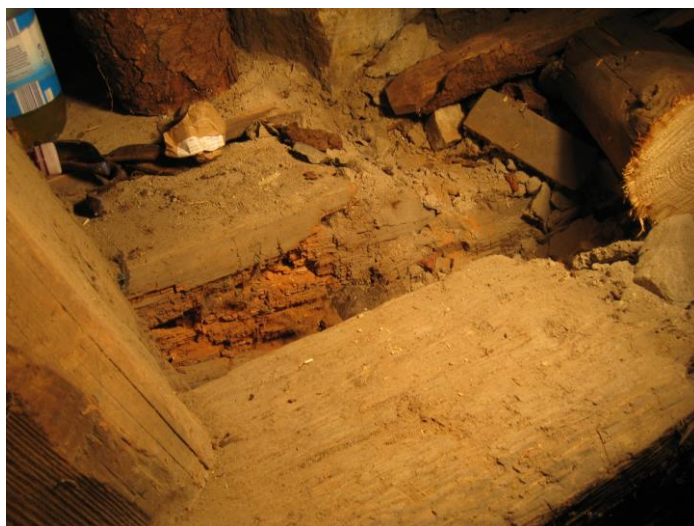
Zcela poškozené dřevo (dřevokazná houba outkovka)

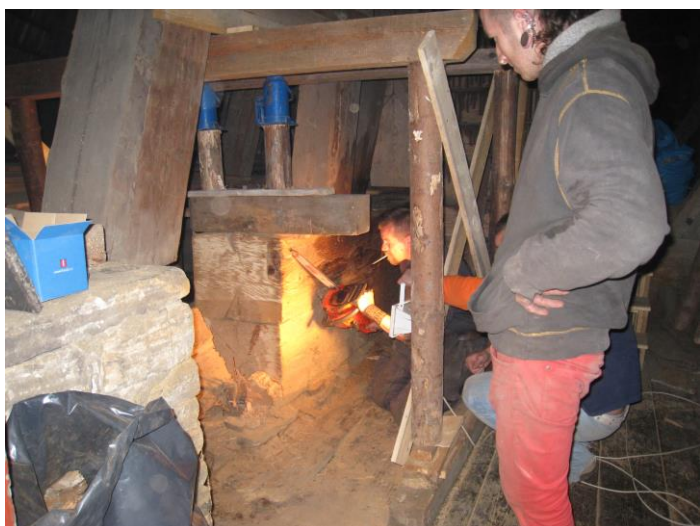
Práce při opravě – zvednutí zvonice hevery

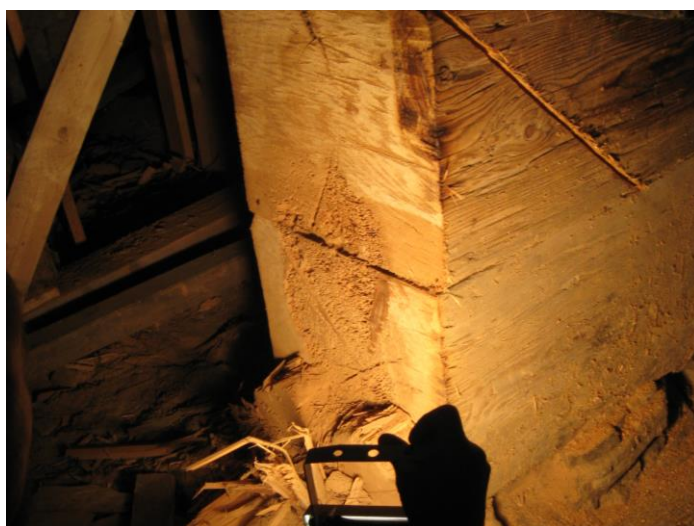
Degradace trámy probíhající zevnitř trámy

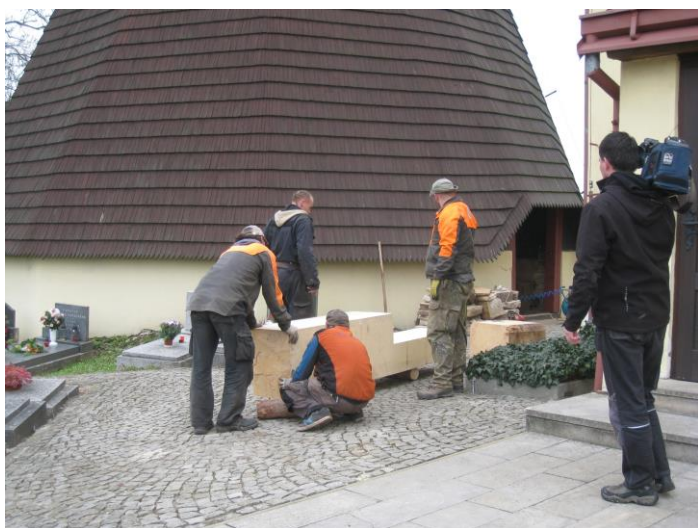
Doprava materiálu

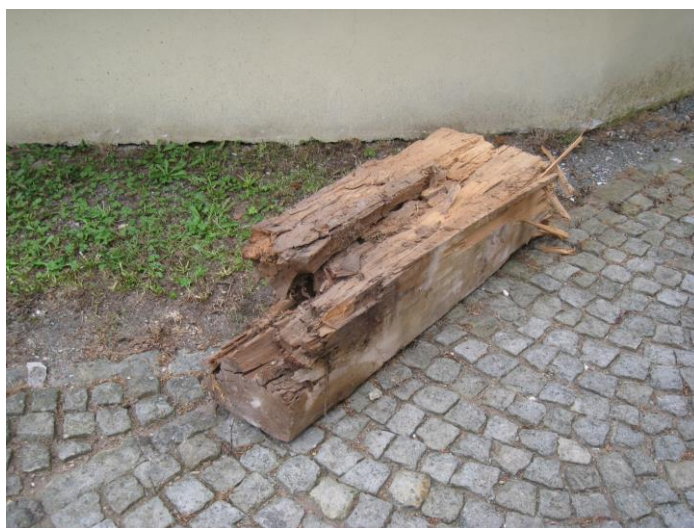
Napadená část trámu (outkovka řadová)

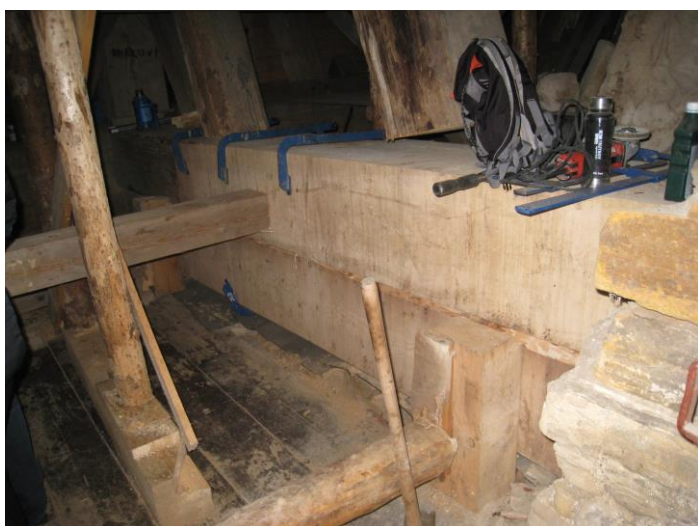
Práce na opravě – lepené spoje

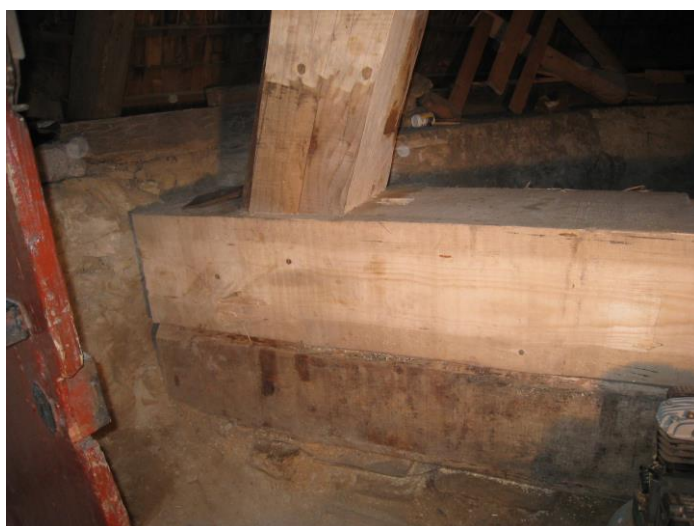
Opravené zhlaví včetně části vyměněné vzpěry

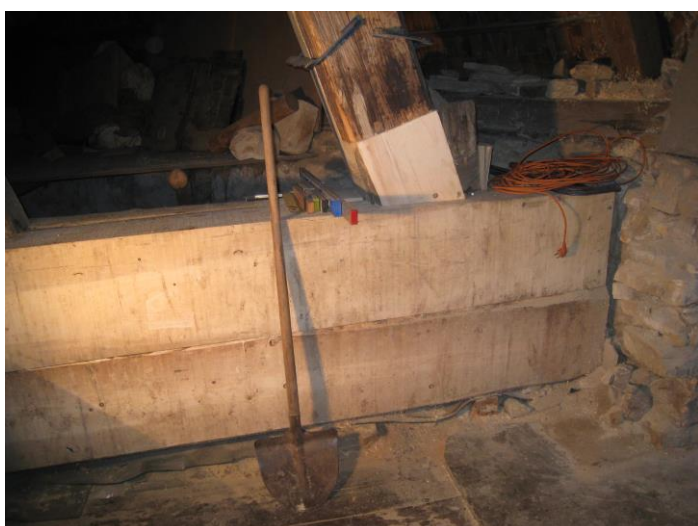
Opravené zhlaví u vstupu do zvonice

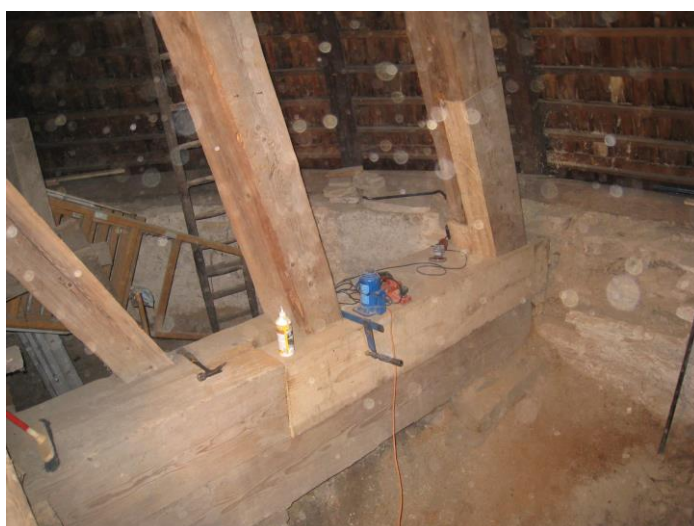
Opravená část spodní konstrukce zvonice
